Réhabilitation de deux immeubles d'habitation de 1873 et 1880

Passage Goix (75)

Retour d'expérience

Juillet 2015 - Juin 2016

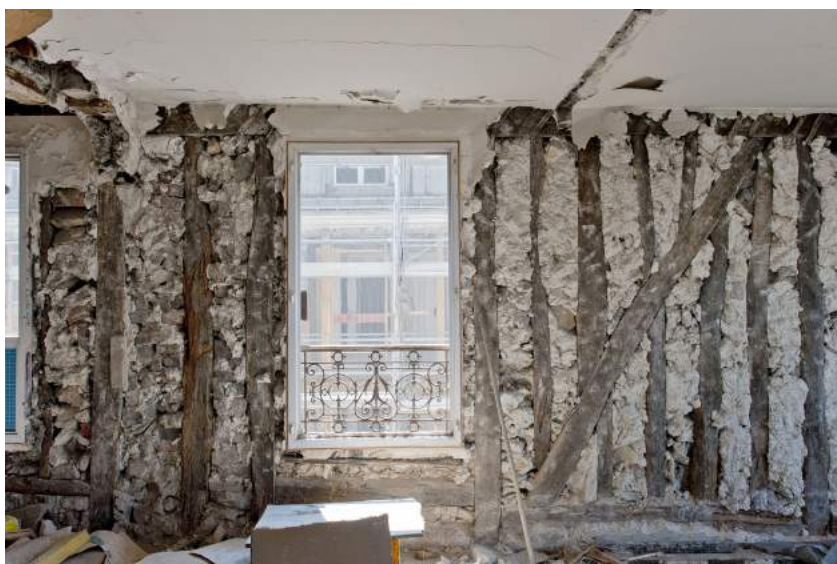
Le curetage des enduits a fait apparaître la structure des pans de bois, constituée de poteaux, de sablières et de diagonales en chêne massif, et remplie de plâtre et de plâtras. Il a été constaté que les pans de bois qui constituent les façades présentaient un état satisfaisant, hormis quelques zones à circonscrire. Du fait de l'ancienneté des bâtiments, aucune trace d'amiante n'a été relevée. Par contre, du plomb était présent dans certaines peintures et conduits d'eau.

Structure en pans de bois, plâtre et gravas © Jean-Claude Pattacini pour la Siemp

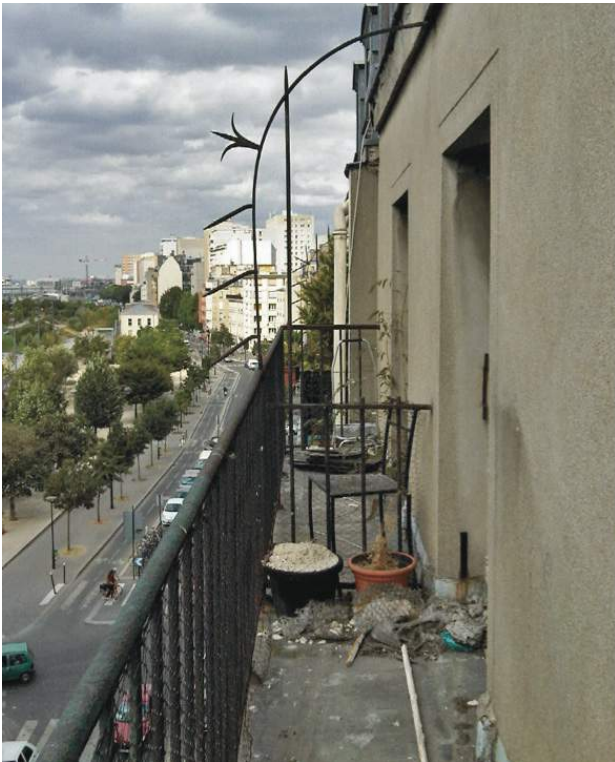
État initial - balcon de la façade principale © F+L architectes

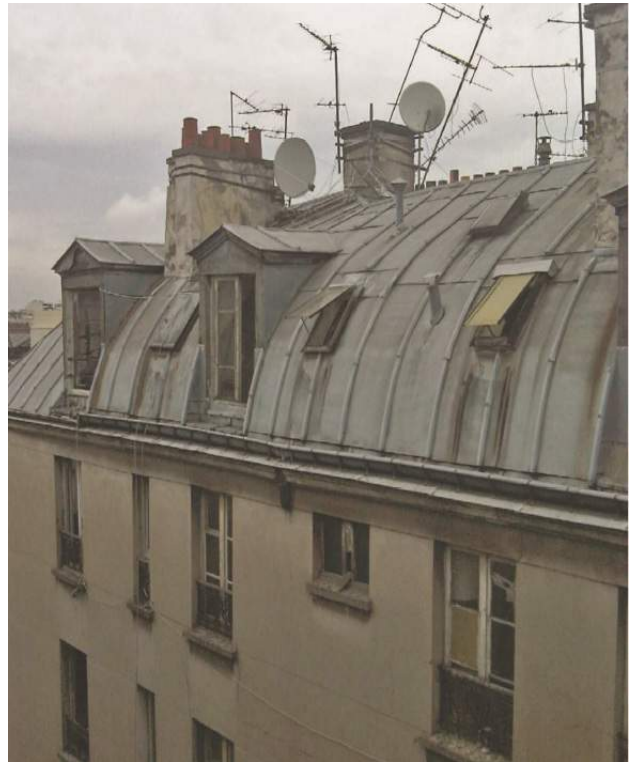
État initial - toiture cintrée du 1 passage Goix © F+L architectes

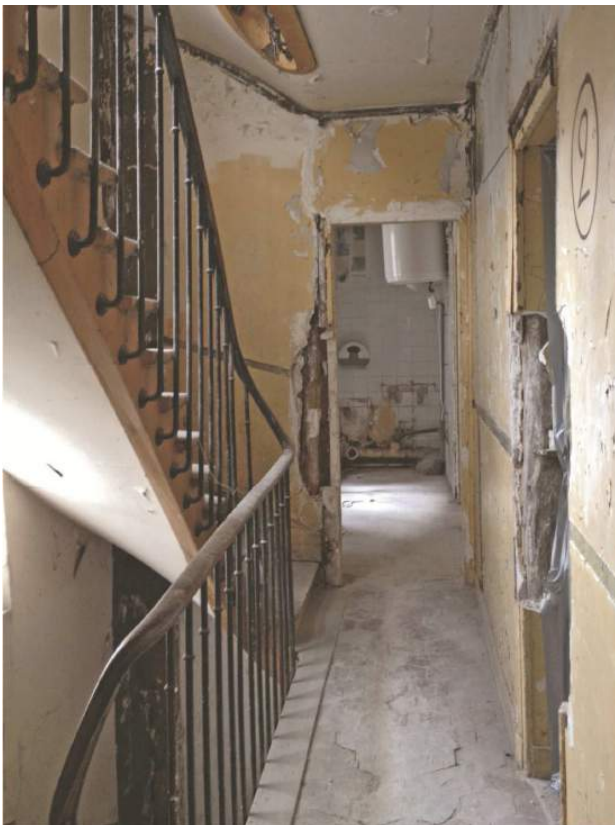
État initial - communs © F+L architectes

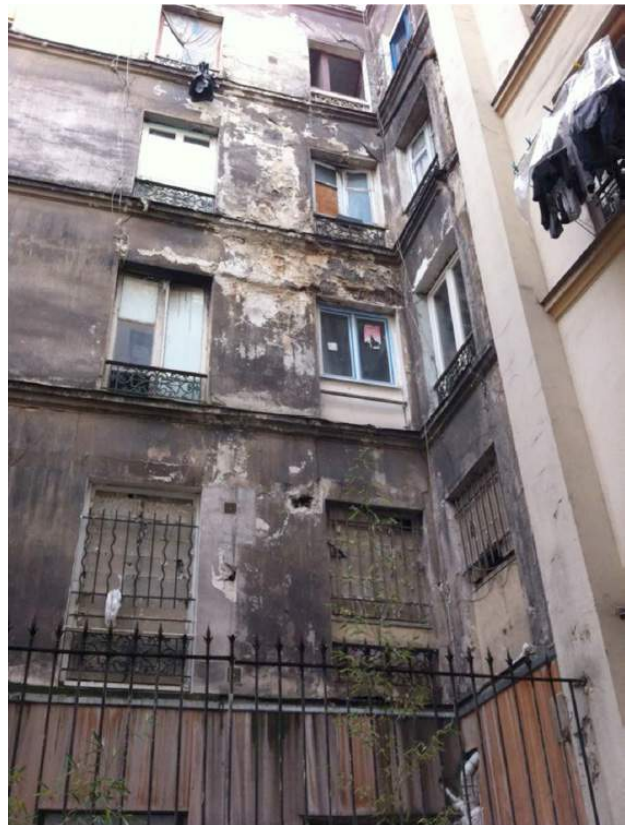
État initial - façade sur cour © F+L architectes

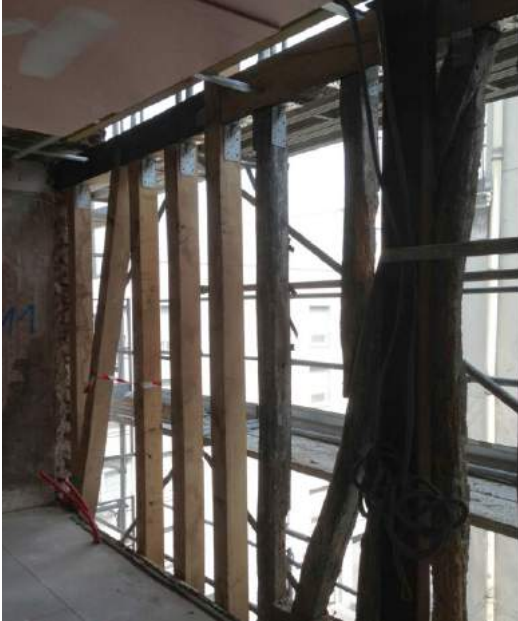
Remplacement des éléments en bois endomagés © F+L architectes

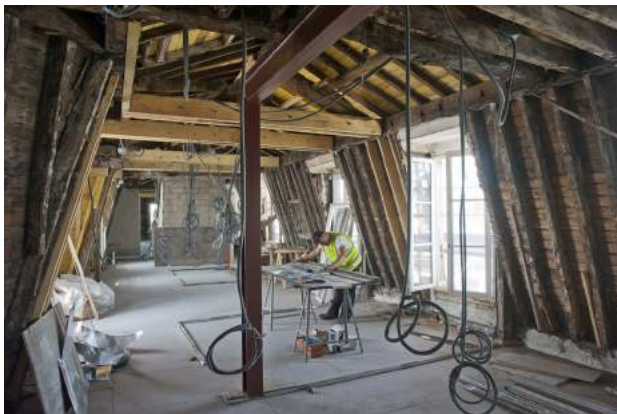
Réfection des combles © Jean-Claude Pattacini pour la Siemp

Enfin, des modifications importantes de la charpente ont été opérées, compte-tenu de son état dégradé avancé et suite à la dépose de toutes les colonnes de cheminées.
