Grand Lyon Habitat

Etude sur le patrimoine HBM et le matériau mâchefer

Volet thermique, hygrothermique et
énergétique - étude comparative des
réhabilitations et méthodologies

Affaire n°900137
Version 01 / 5 mars 2019
Version de diffusion

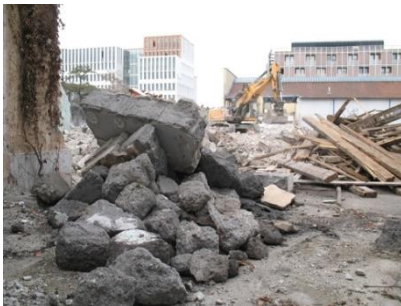
Photo 1 : Blocs de béton de mâchefer banché sur un chantier de démolition à Lyon Gerland (photo CAUE Rhône Métropole)

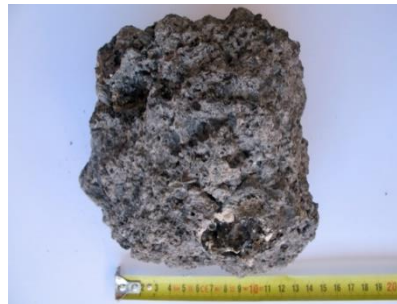
Photo 2 : échantillons de mâchefer prélevés par le CAUE Rhône Métropole

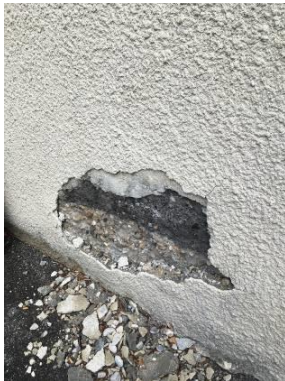
Photo 3 : Eclatement d'un enduit imperméable sur mur mâchefer - rue Valensaut, 11.2018

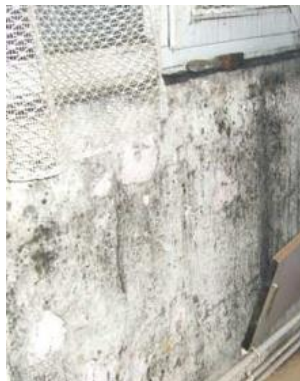
Photo 4 : Moisissure sous menuiserie - Dauphiné - Diag technique L. Aydstian mars 2010

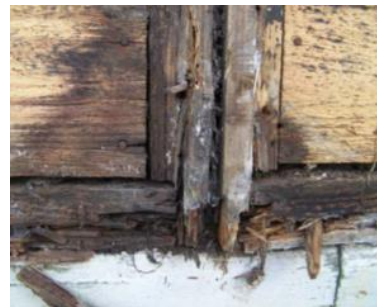
Photo 5 : pourrissement d'une ossature bois - source Afordex

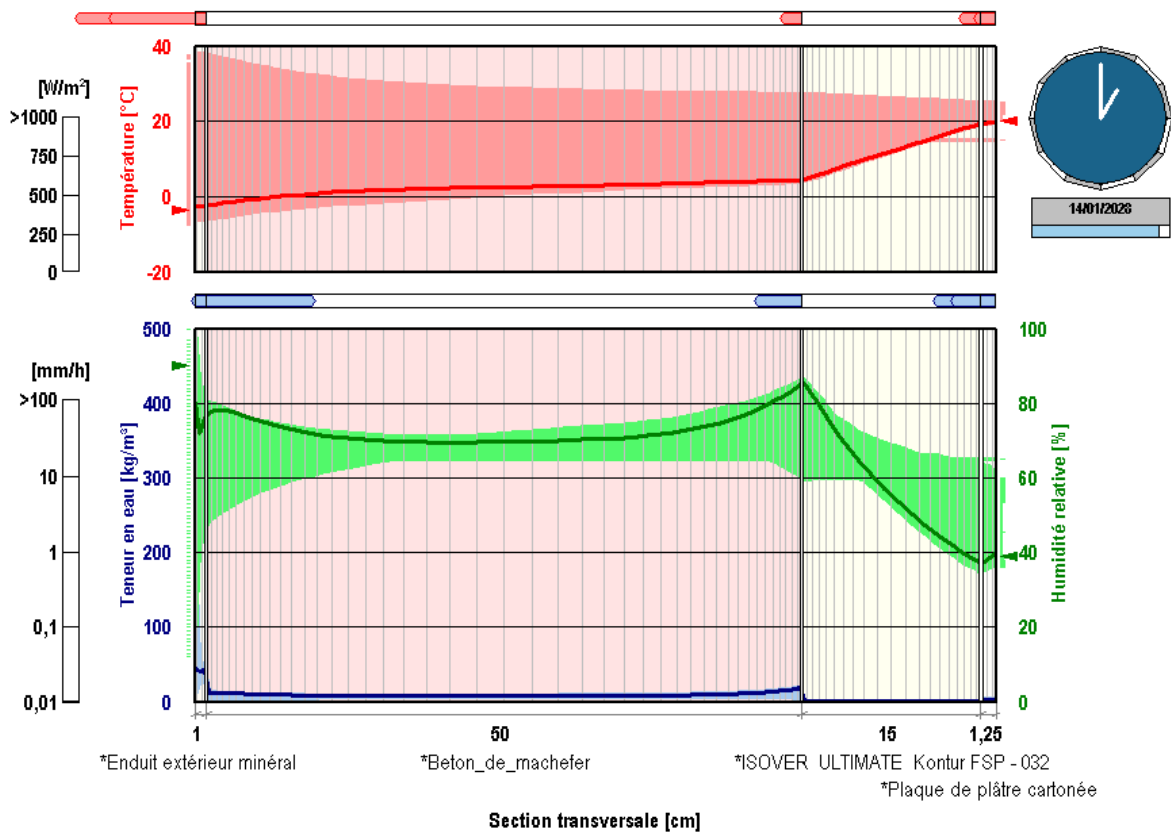
La température étant plus faible dans le matériau mâchefer et la vapeur d'eau pouvant transiter depuis l'intérieur, les humidités relatives dans le matériau sont fortes en continu, avec des valeurs entre 60% et 85%. On note à long terme une stabilisation de l'humidité relative du matériau (pas d'augmentation des valeurs maximales après 4 années d'augmentation), montrant qu'un équilibre est trouvé à des valeurs d'humidité relatives fortes. Ces valeurs peuvent conduire à la formation d'eau liquide à l'interface entre mur et laine de verre, et à la stagnation liquide à l'interface avec la laine de verre, pouvant conduire à un pourrissement de celle-ci. Cette formation peut particulièrement se trouver dans les pièces défavorisées (pièces humides, façade Nord, logement à forte occupation).

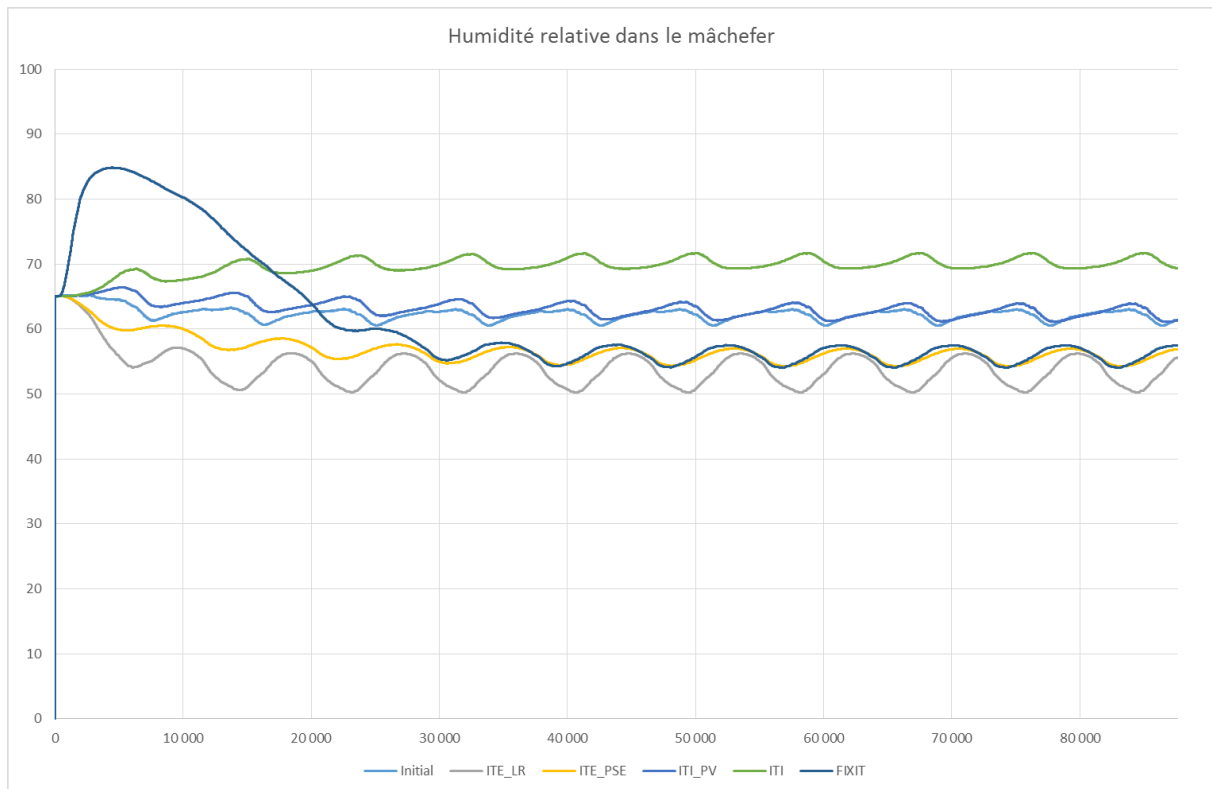
Le graphique ci-dessous compare l'humidité relative au milieu de l'épaisseur du mur en matériau mâchefer, suivant les différents cas d'isolation :

Figure 3 : évolution de l'humidité relative au milieu de la couche de mâchefer sur 10 ans pour différents cas d'isolation

Toutes les solutions comparées ci-dessus ont un comportement assez stable dans le temps, avec une variation annuelle faible de l'humidité relative dans le matériau et une convergence assez forte vers une valeur d'équilibre située entre 55% et 70%. Aucune solution d'isolation n'est donc problématique de manière générale, et même avec une solution d'isolation par l'intérieur sans pare vapeur, l'humidité ne s'accumule pas dans le matériau.

On retrouve les conclusions de l'intérêt des solutions d'isolation par l'extérieur, et en particulier de l'isolation par laine de roche qui laisse passer le plus la vapeur d'eau vers l'extérieur, avec des points d'équilibre plus bas. Cette teneur en eau plus basse dans le matériau va permettre de sécuriser la construction vis-à-vis des risques liés à l'humidité (en cas de dégât des eaux par exemple).

On remarque pour la solution d'isolation avec un enduit thermo-isolant FIXIT® une humidité relative très élevés les 2 premières années. Cette humidité est liés à la grande teneur en eau du produit à la mise en œuvre. Le temps que l'enduit sèche et que l'ensemble de l'eau soit évacuée vers l'extérieur, l'humidité passe également dans le mur en mâchefer. Toutefois cette humidité s'évacue au bout de 2 ans, et la teneur en eau dans le mur en mâchefer revient à un niveau équivalent à celui de l'isolant en polystyrène expansé.

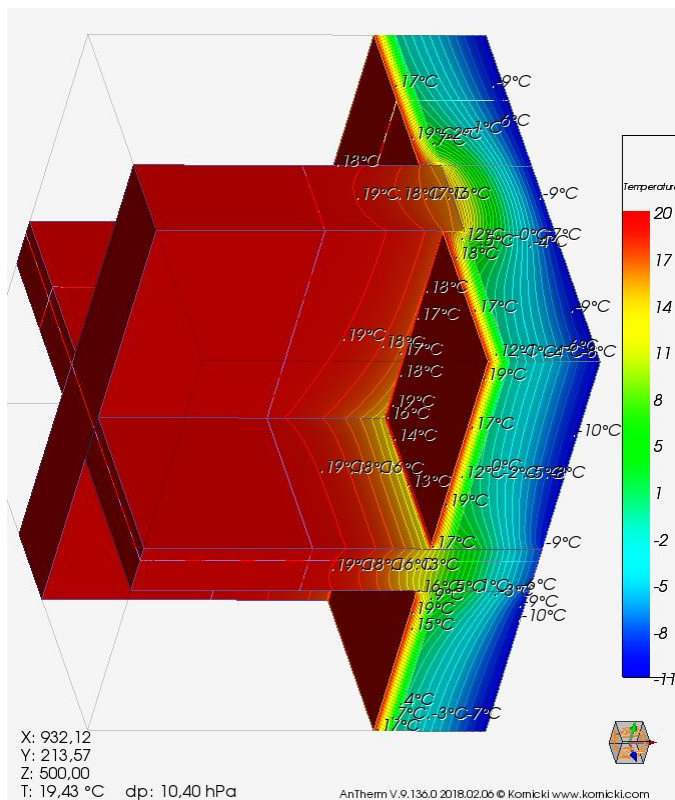
Une simulation sur le logiciel AnTherm a été réalisée dans le cadre de cette étude, en fonction des caractéristiques déterminées du béton banché de mâchefer, et sur un point particulier d'isolation intérieure. La simulation réalisée a été la liaison entre un mur en béton de mâchefer de 50cm d'épaisseur avec une isolation intérieure, une dalle béton de 30cm de hauteur et un refend en béton de 50cm de largeur (sur les groupes HBM étudiés, les refends ne sont pas constitués de béton mais de mâchefer), en considérant les dalles et refends comme traversant jusqu'au nu extérieur.

Figure 5 : modélisation thermique d'un pont thermique plancher intermédiaire / mur / refend

- Les ponts thermiques créés par la traversée de l'isolant intérieur par le plancher ou le refend ne sont pas problématiques vis-à-vis des problèmes de condensation sur une pièce de vie ou sur une pièce humide. Sur une pièce humide, les températures des ponts thermiques sont toutefois proches des températures de rosée (~12.5°C dans le cas d'une pièce humide) ;
- La grande épaisseur des murs mâchefer permettent d'avoir une résistance minimale du béton, et d'éviter des températures trop basses côté intérieur. Pour des murs d'épaisseur plus faibles, le pont thermique sera plus important et les risques de condensation plus forts ;

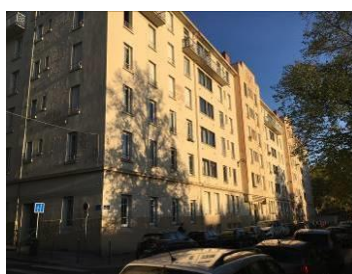
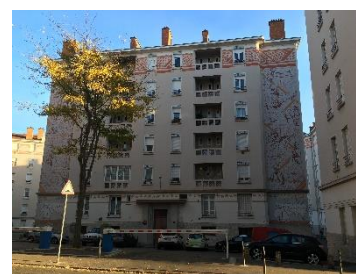
Construction	1930-1934 – architecte Victor Clermont
Typologie	Bâtiments en R+5 alignés sur rue autour d'un cœur d'îlot. 2 plots en U sur boulevard, 1 plot en T en cœur d'îlot Commerces au RDC
Caractéristiques architecturales / techniques	Modénatures et peintures en façades, bas-relief ponctuel Balcon au R+4 sur boulevard, loggias sur plots et toiture tuile 4 pans
Coût d'opération	Travaux (APS) : 10'350'000 €HT (35'000€/logt)
Traitement thermique de l'enveloppe	Souhaité par MOE : ITE sur rue et sur Cour. Opposition de l'UDAP
Restructuration	Noyau pièces humides prévu en restructuration avec éléments préfabriqués
Entreprise	Sans objet
Caractéristiques	Projet stoppé en APS (modification du programme suite à reprogrammation budgétaire) et redémarre en 2020 avec une nouvelle équipe de MOE. Opposition très forte avec UDAP sur sujet ITE : volonté politique de démonstrateur. Mise en place témoin échelle 1 de l'ITE en cœur d'îlot Méthodologie envisagée questionnée par rapport à travaux en site occupé et nuisances locataires

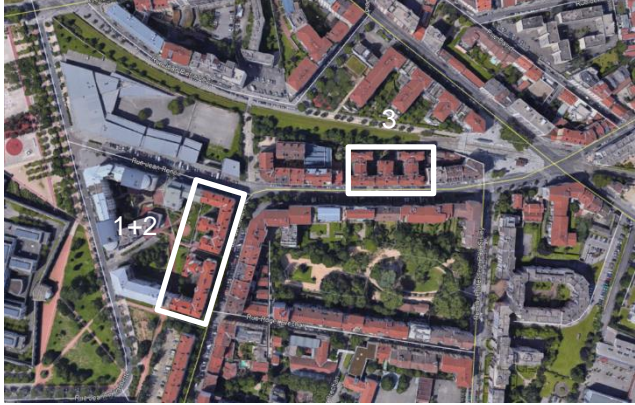
Dauphiné	
Nombre de logements	231
Localisation	Lyon 3 – rue du Dauphiné

Construction	1931-1932 – architectes B. Guérin (D1), F. Rochette (D2) et P. Galland (D3)
Typologie	Bâtiments en R+6 alignés sur rue avec redents en H en cœur d'îlot. 2 groupes distincts Dauphiné 1+2 et Dauphiné 3
Caractéristiques architecturales / techniques	Modénatures en façades, soubassement béton moucheté Balcon filant au R+5 sur rue Toiture tuile 4 pans
Coût d'opération	Travaux (consultation) : 11'000'000 €HT (48'000€/logt)
Traitement thermique de l'enveloppe	Sur arrière ITE avec polystyrène sous enduit ITI ponctuelle sur points faibles d'après calcul thermique Menuiseries extérieures remplacées par menuiseries bois
Restructuration	Création de WC dans l'ensemble des logements 2 allées restructurées (24 logements) suite à étude marketing
Entreprise	Entreprise générale
Caractéristiques	Relation avec l'EG conflictuelle (procédure de justice en cours) : adaptations en cours de chantier + délais de chantier (volonté EG : réduire délais)

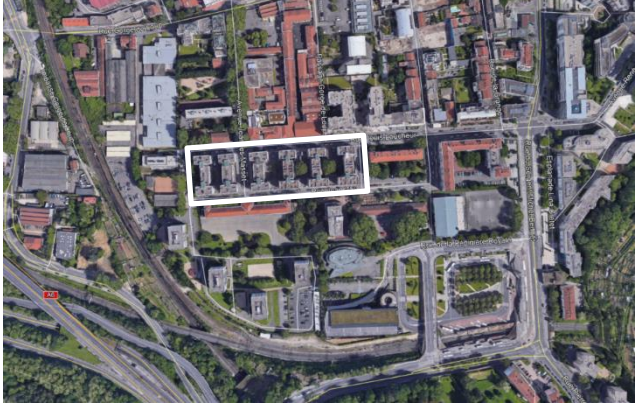
Donjon	
Nombre de logements	285
Localisation	Lyon 9 – rue du Dauphiné

Date de construction	Début années 1930 – architectes Pin et Bernard
Typologie	6 bâtiments en R+7 en H
Caractéristiques architecturales / techniques	Peu de modénatures en dehors de la corniche filante entre R+1 et R+2 Loggias Toiture terrasse
Coût d'opération	Travaux (APS) : 13'410'000 €HT (47'000€/logt)
Traitement thermique de l'enveloppe	Nombreuses options ITE, ITI, enduit thermo-isolant étudiées Remplacement des menuiseries extérieures
Restructuration	Restructuration salle de bains 100 logements
Entreprise	Sans objet
Caractéristiques	Projet stoppé en APS : réduction du budget suite à loi de finances 2018

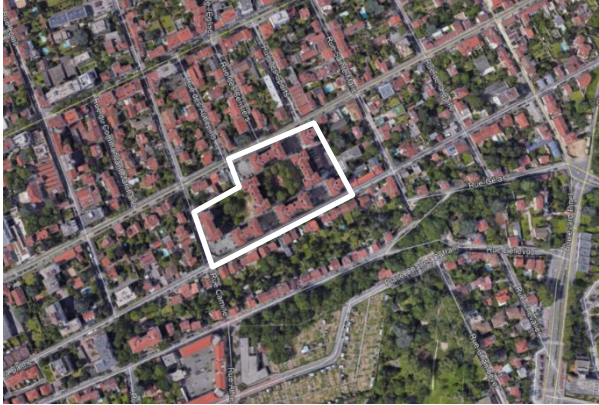
Montchat	
Nombre de logements	248
Localisation	Lyon 8 – rue Ferdinand Buisson- rue de la Balme

Date de construction	-
Typologie	6 bâtiments + 2 demi-bâtiments en R+6 en I
Caractéristiques architecturales / techniques	Modénatures : angles tronqués, soubassement béton moucheté, corniche filante en enduit moucheté au dernier étage Loggias Toiture tuile 4 pans
Coût d'opération	Travaux (réception) : 14'300'000 €HT (58'000€/logt)
Traitement thermique de l'enveloppe	ITE par laine de roche sous enduit Conservation des menuiseries extérieures
Restructuration	Création salle de bains sur ensemble des logements
Entreprise	Entreprise générale
Caractéristiques	Travaux prévus en site occupé, réalisés en site libre (nuisances trop importantes) EG en accompagnement projet et adaptations

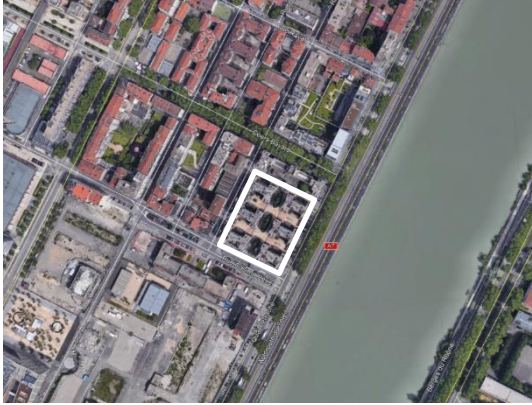
Perrache	
Nombre de logements	175
Localisation	Lyon 2 – Cous Bayard, rue Casimir Perrier

Date de construction	1932-1934 – architectes J. Marin et V-A. Robert
Typologie	6 bâtiments en R+6 en I
Caractéristiques architecturales / techniques	Modénatures : façades lisses sans soubassement, décrochés volumétriques en étages élevés et angles courbes Balcons Toitures terrasses
Coût d'opération	Travaux (consultation) : 15'000'000 €HT (56'000€/logt)
Traitement thermique de l'enveloppe	Façades sur rue : ITI par laine de verre en doublage avec ossature Façades arrières : ITE par laine de roche sous enduit Remplacement des menuiseries extérieures
Restructuration	Restructuration d'une allée de T1 en T2 (diversification offre) Restructuration pièces humides systématique
Entreprise	Entreprise générale
Caractéristiques	Travaux en site libre Résidentialisation et traitement des espaces extérieurs mené en amont : dégradations sur chantier

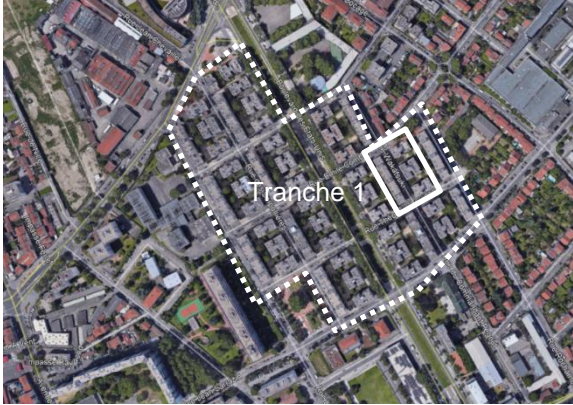
Tony Garnier	
Nombre de logements	Tranche concernée : 275 – Total : 1'567 logements
Localisation	Lyon 8 – boulevard des Etats-Unis – rue Wakatsuki

Date de construction	Livraison 1933 – architecte Tony Garnier
Typologie	Tranche 1 : 3 bâtiments en R+5 en H, 1 barre en R+5
Caractéristiques architecturales / techniques	Modénatures : peu de modénatures hors corniche au dernier étage Loggias Toitures terrasses Commerces en RDC sur plots
Coût d'opération	Travaux (PRO) : 18'500'000 €HT (67'000€/logt)
Traitement thermique de l'enveloppe	Enduit thermo-isolant sur ensemble des façades Fermeture des loggias Remplacement des menuiseries extérieures
Restructuration	Restructuration des T4 pour création d'un WC indépendant Restructuration des RDC au niveau des halls et accès
Entreprise	Lots séparés
Caractéristiques	Travaux en site libre Mise en place d'un témoin en enduit thermo isolant

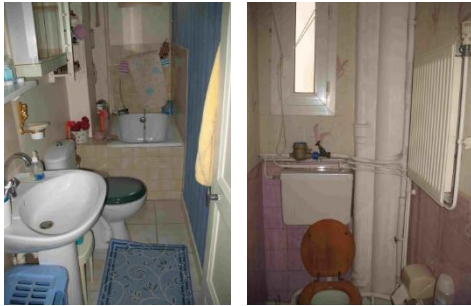
Figure 7 : Exemple de configurations de salle de bains sur une même typologie (groupe Donjon)

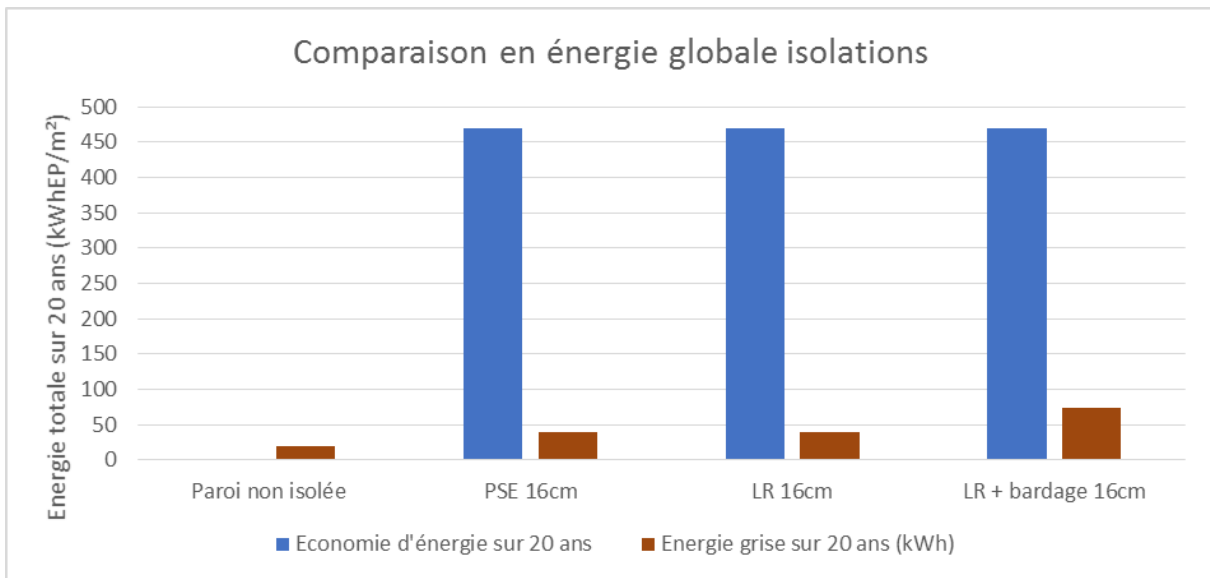
Deux réflexions sont menées ci-dessous, en comparant 4 traitements thermiques d'une façade : par un ravalement seul, par une isolation extérieure à base de polystyrène expansé (PSE) ou laine de roche sous enduit, et par une isolation extérieure à base de laine de verre sous bardage. Cette réflexion est faite avec les épaisseurs « standards » d'isolation. Sur le HBM en mâchefer, la performance thermique intrinsèque des parois extérieures va nécessiter des épaisseurs d'isolant moins importantes (de l'ordre de 8cm), ce qui peut réduire l'énergie grise et l'investissement nécessaire.

Figure 10 : comparaison du point de vue énergie / énergie grise du traitement thermique des façades

Une réflexion en énergie grise sur l'isolation d'une paroi montre que le bilan énergétique énergie grise / énergie économisée est dans tous les cas favorable à une isolation (données issues de la base de données INIES sur l'énergie grise des matériaux). Énergétiquement il est donc incontestable que l'isolation a un intérêt du point de vue des économies d'énergie.
