Réhabilitation de deux immeubles d'habitation de 1873 et 1880

Passage Goix (75)

Retour d'expérience

Juillet 2015 - Juin 2016

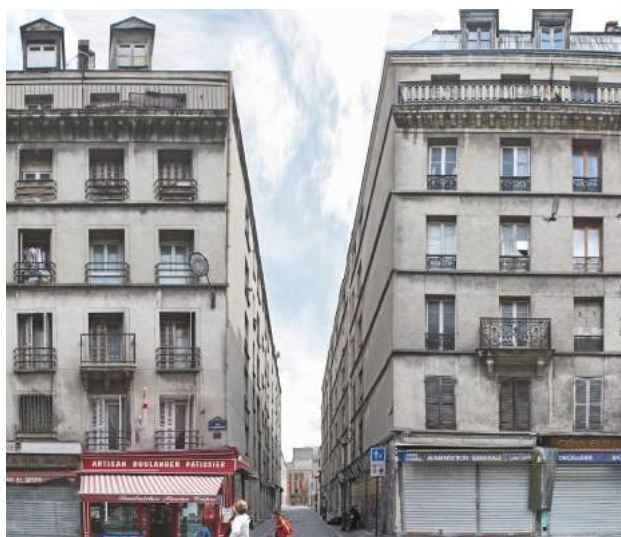
État initial vu depuis la rue d'Aubervilliers © F+L architectes

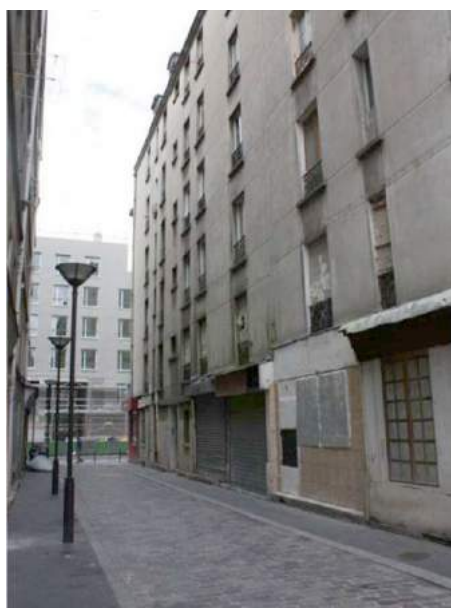
État initial de la façade du 2 passage Goix © F+L architectes

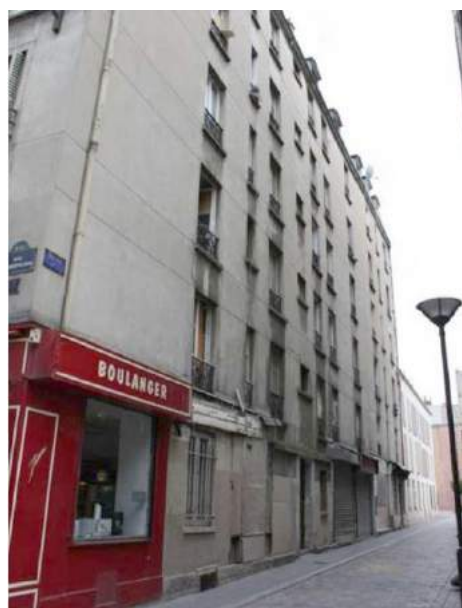
État initial de la façade du 1 passage Goix © F+L architectes

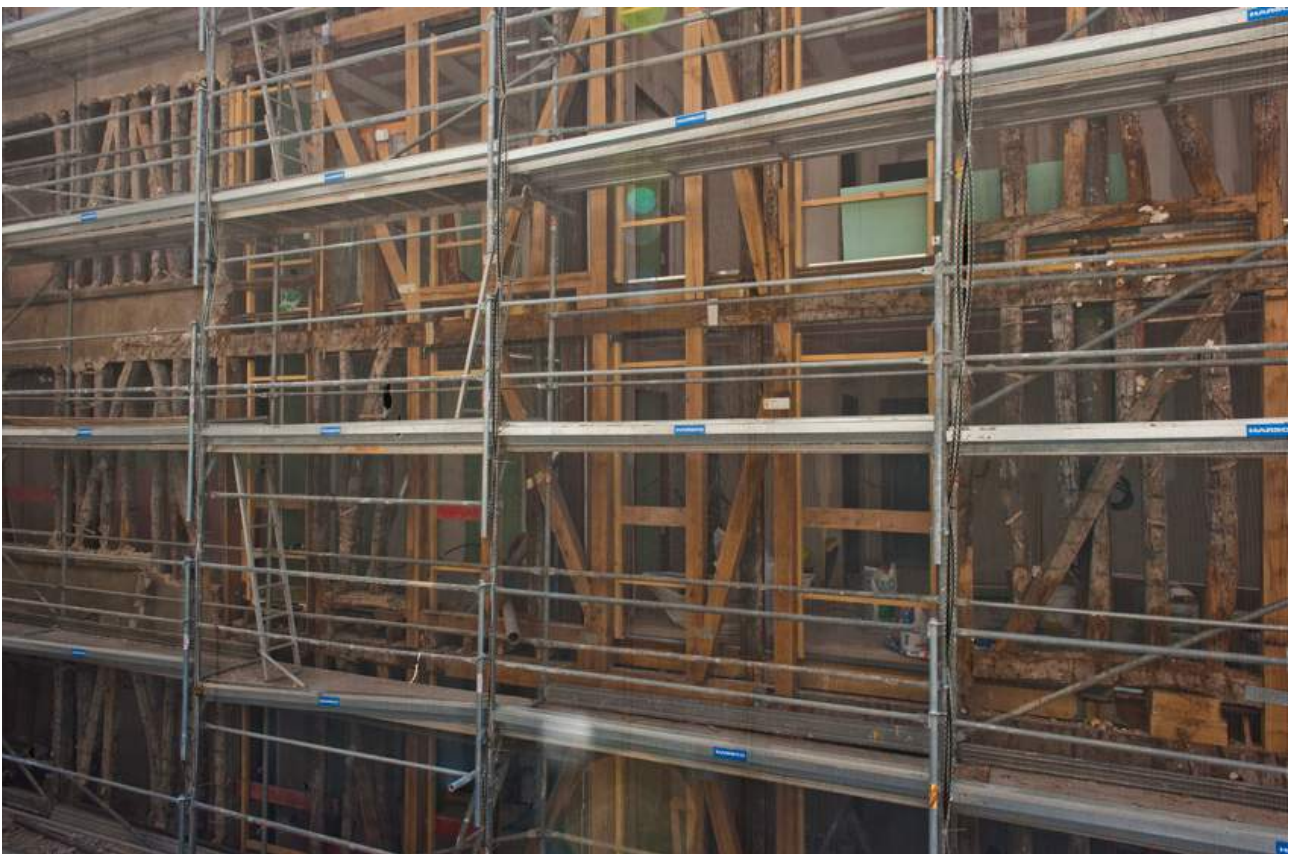
Vue des travaux en façade © Jean-Claude Pattacini pour la Siemp

En phase travaux, il a fallu mettre en œuvre concrètement les procédés avec des avis techniques sur chaque point. Il s'est avéré que l'enduit de façade MPC (mortier plâtre chaux) devait être posé sur un treillis, et fixé sur une laine de roche compressée, mais l'ensemble n'avait d'avis technique sur ossature bois que pour du R+1.

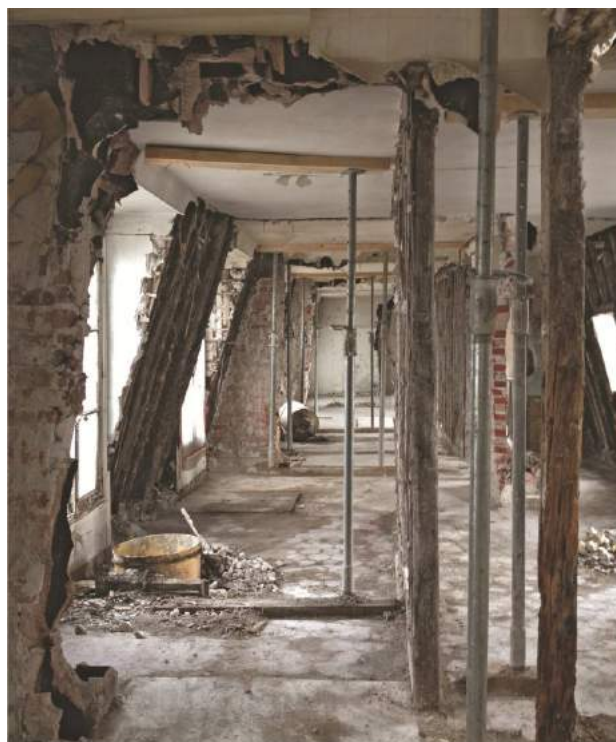
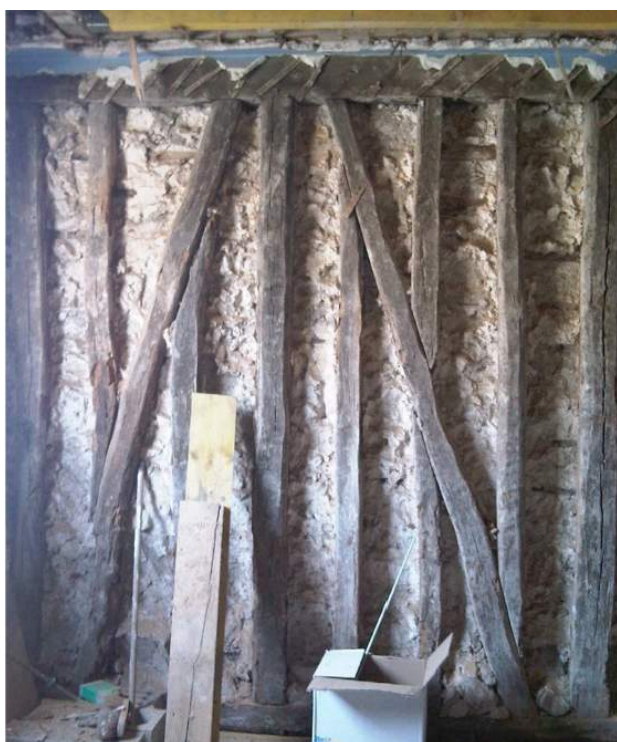
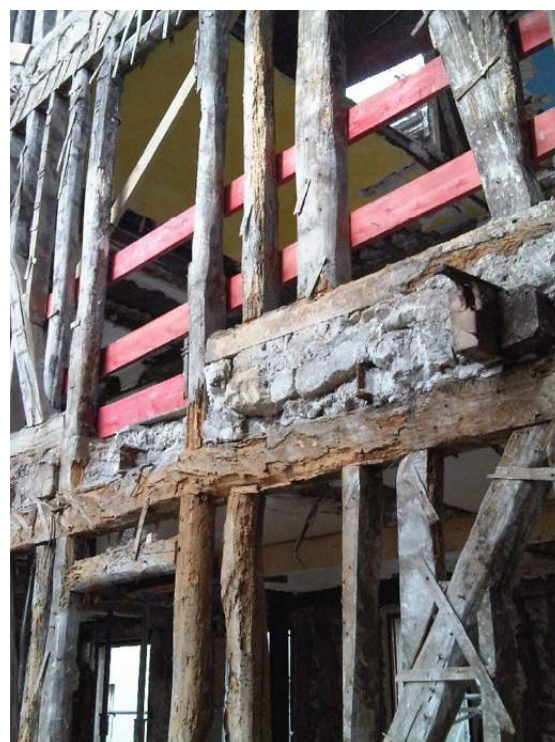
Le curetage des enduits a fait apparaître la structure des pans de bois, constituée de poteaux, de sablières et de diagonales en chêne massif, et remplie de plâtre et de plâtras. Il a été constaté que les pans de bois qui constituent les façades présentaient un état satisfaisant, hormis quelques zones à circonscrire. Du fait de l'ancienneté des bâtiments, aucune trace d'amiante n'a été relevée. Par contre, du plomb était présent dans certaines peintures et conduits d'eau.

Étape du curetage des pans de bois © F+L architectes

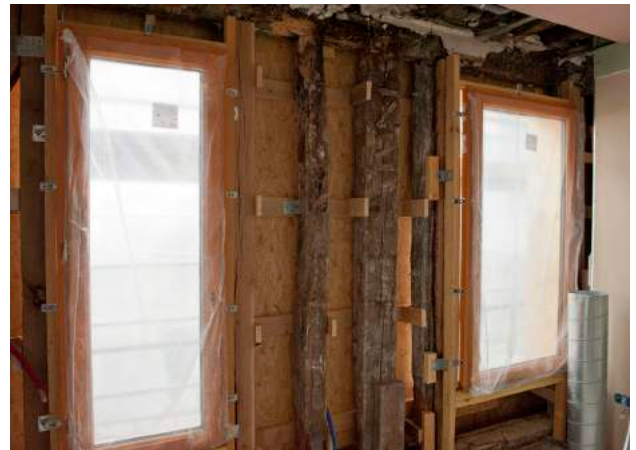
La façade n'ayant pas bénéficié de scan 3D lors du diagnostic initial, ses irrégularités n'ont pas pu être mises en évidence. Cependant, la technique mise en œuvre a permis de s'affranchir des défauts de structure : l'ensemble de la façade a été redressée au moyen de tasseaux fixés sur les bois originaux déformés avec le temps. Pour se faire, les charpentiers ont travaillé à l'aide d'un laser pour trouver l'aplomb dans les deux dimensions, horizontale et verticale.

Système de tasseaux et panneaux OSB extérieurs © F+L architectes

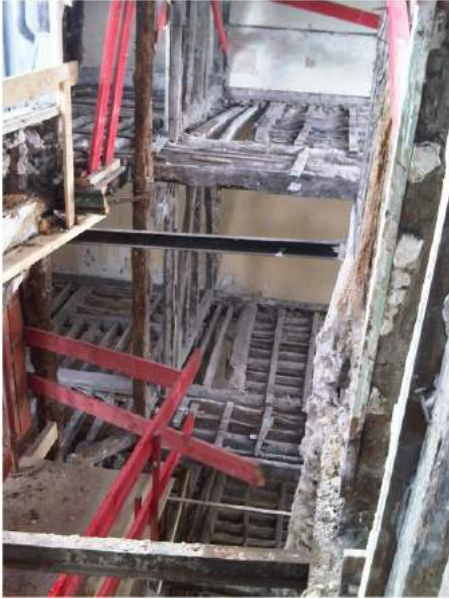
Travaux sur planchers existants © F+L architectes

Il n'était pas économiquement possible de faire des reprises en sous-œuvre, compte-tenu du budget de l'opération. De plus, l'état des fondations s'est avéré satisfaisant. La contrainte était donc de ne pas augmenter le poids du bâtiment, tout en conservant ses propriétés d'inertie. La masse soustraite en curetant les torchis a été rebasculée dans les planchers, ce qui a permis d'augmenter leur inertie et leur capacité acoustique.
