ISOLANTS INNOVANTS EN RÉNOVATION : SOLUTIONS À BASE DE PANNEAUX ISOLANTS SOUS VIDE OU D'AÉROGEL

NOVEMBRE 2021

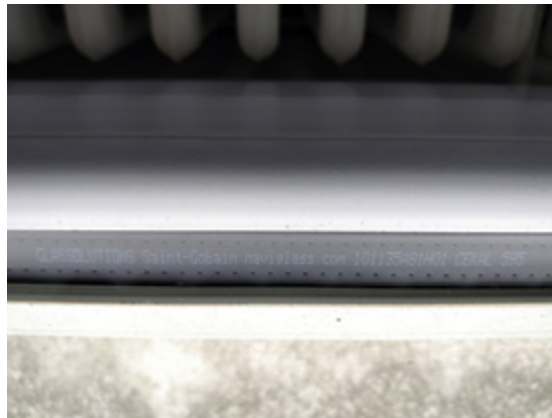
FIGURE 1 Repérage du numéro CEKAL au niveau de la lame d'air

Pour évaluer la performance de la fenêtre, on peut aussi se référer au numéro CEKAL. CEKAL est un organisme certificateur qui délivre des certificats de produits aux fabricants de vitrages isolants. Ce numéro permet d'avoir des informations sur l'efficacité du vitrage.

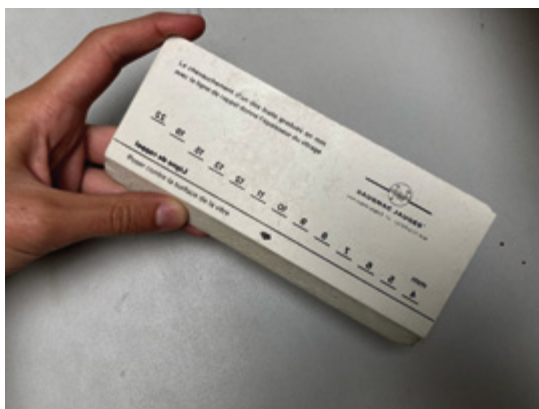
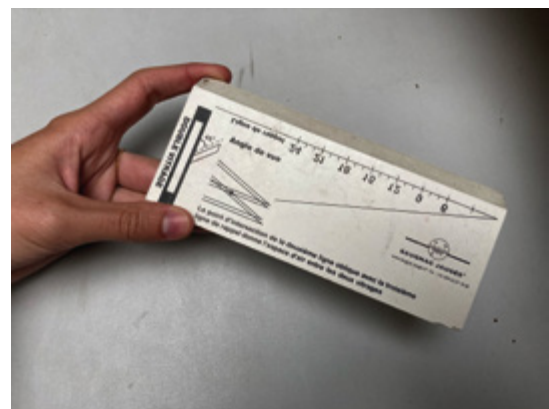
FIGURE 2 Vitro-mètre

Un vitro-mètre peut également être utilisé. Il permet de déterminer l'épaisseur du vitrage ainsi que de la lame d'air entre deux vitrages.

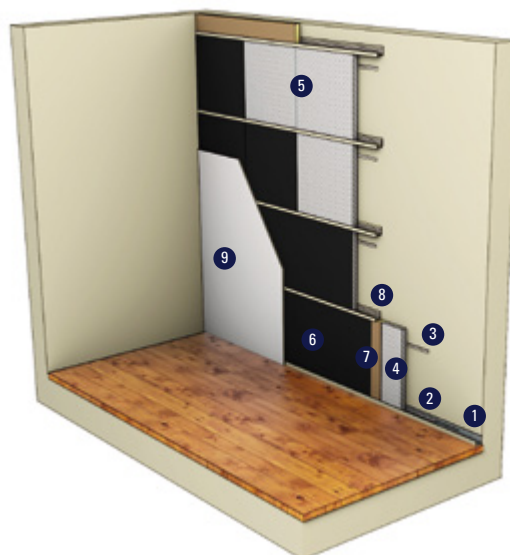
- ① Vissage du rail bas en PVC
 - ② Pose d'un joint de protection sur les vis de fixation du rail bas
 - ③ Pose d'une bande de joint à 50 cm pour éviter les flux d'air

- ④ Mise en place d'une rangée de panneaux sous vide dans le rail bas (simplement glissés dans le rail)
 - ⑤ Pose d'un adhésif de joint aluminium étanche à l'humidité sur les jonctions verticales entre panneaux

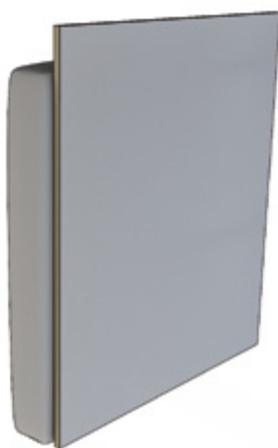
FIGURE 7 Produit type A - isolant VIP associé à une plaque rigide

Un écran pare-vapeur doit ensuite être placé sur l'ensemble de la surface isolée, puis les plaques de plâtre peuvent être fixées en finition, au niveau des linteaux, ou bien sur une armature métallique protectrice.

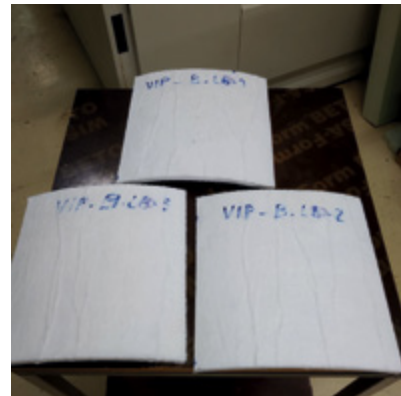
FIGURE 20 Présentation des éprouvettes et de la texture du produit « Blanket »

fabriqué en faibles épaisseurs (de 3 à 10 mm d'épaisseur). Il se présente sous forme de rouleau de 20 à 50 m suivant l'épaisseur. Ce produit peut être utilisé dans le bâtiment mais plus fréquemment dans l'industrie Oil Gas et dans les transports.

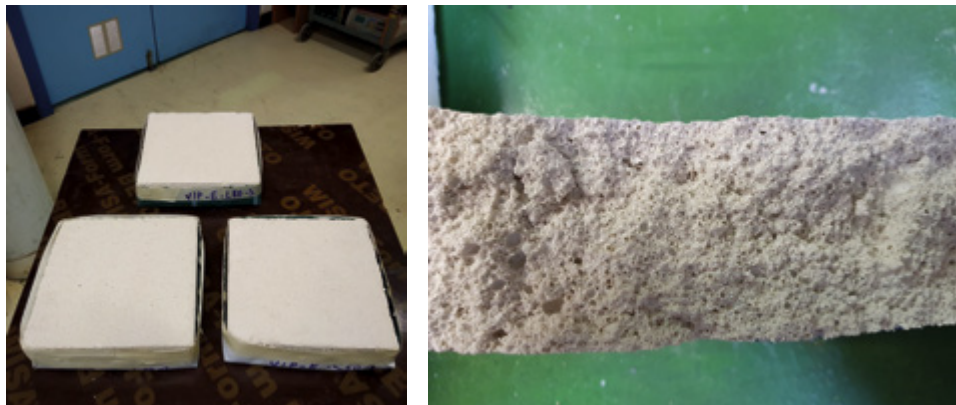
FIGURE 21 Présentation des éprouvettes et de la texture du produit Enduit

Le second produit est un enduit thermo-isolant qui peut être utilisé dans le bâtiment aussi bien en enduit intérieur qu'en extérieur. Il est constitué de chaux, de granules d'aérogel et d'additifs pour la rétention d'eau et agent hydrofuge. Il peut être appliqué sur des murs supports en briques, en parpaing, en pierre naturelle, des pans de bois ou des bétons mais suffisamment rugueux pour une

bonne tenue. Cet enduit est appliqué à la machine sur des épaisseurs allant de 30 à 150 mm. Après séchage ce produit doit être recouvert d'un durcisseur ou d'un mortier + un treillis avant l'application d'un crépi de finition. Ce produit est fragile s'il n'est pas recouvert avec un crépi de finition.

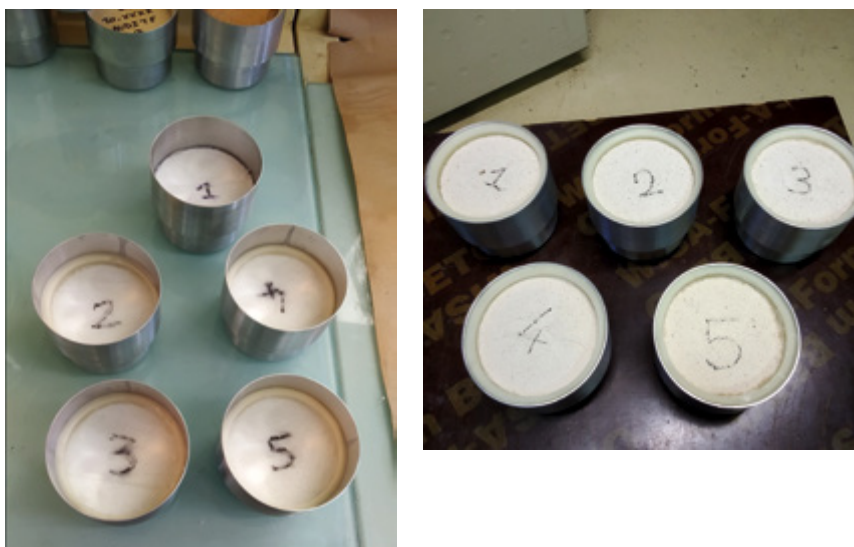
FIGURE 24 Visualisation des coupelles utilisées pour les essais de perméabilité à la vapeur d'eau

coefficients utiles pour évaluer la perméabilité à la vapeur d'eau.

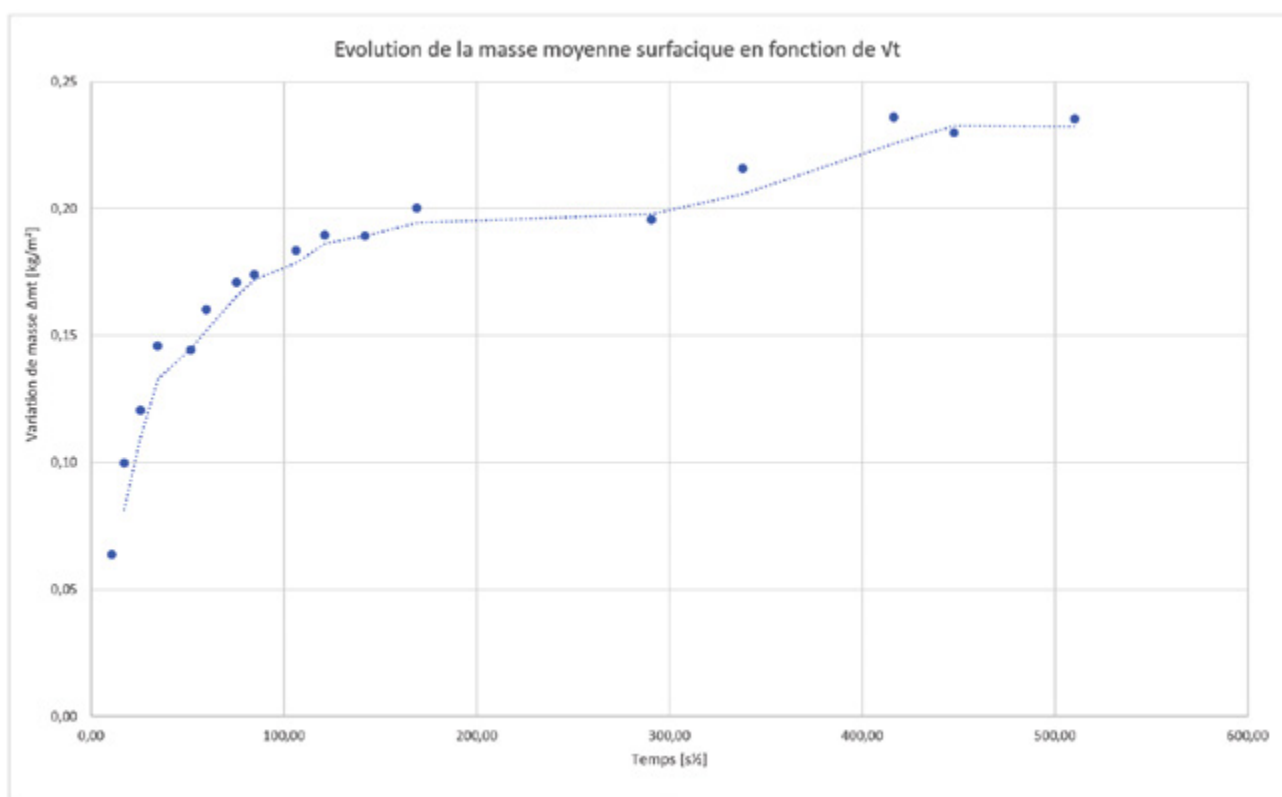
FIGURE 29 Courbe de variation de l'absorption d'eau moyenne des éprouvettes en fonction de la racine carrée du temps du produit « Blanket ».

La Figure 29 illustre l'évolution de la masse d'eau absorbée en fonction de la racine carrée du temps qui permet de déterminer le coefficient $A_{w,24}$ indiqué dans le Tableau 25 situé en dessous de la courbe.

Référence des éprouvettes	Coefficient $A_{w,24}$ en $\text{kg}/(\text{m}^2 \cdot \text{s}^{1/2})$
AERO-B-15	0.016
AERO-B-16	0.013
AERO-B-17	0.014
Moyenne	0.015

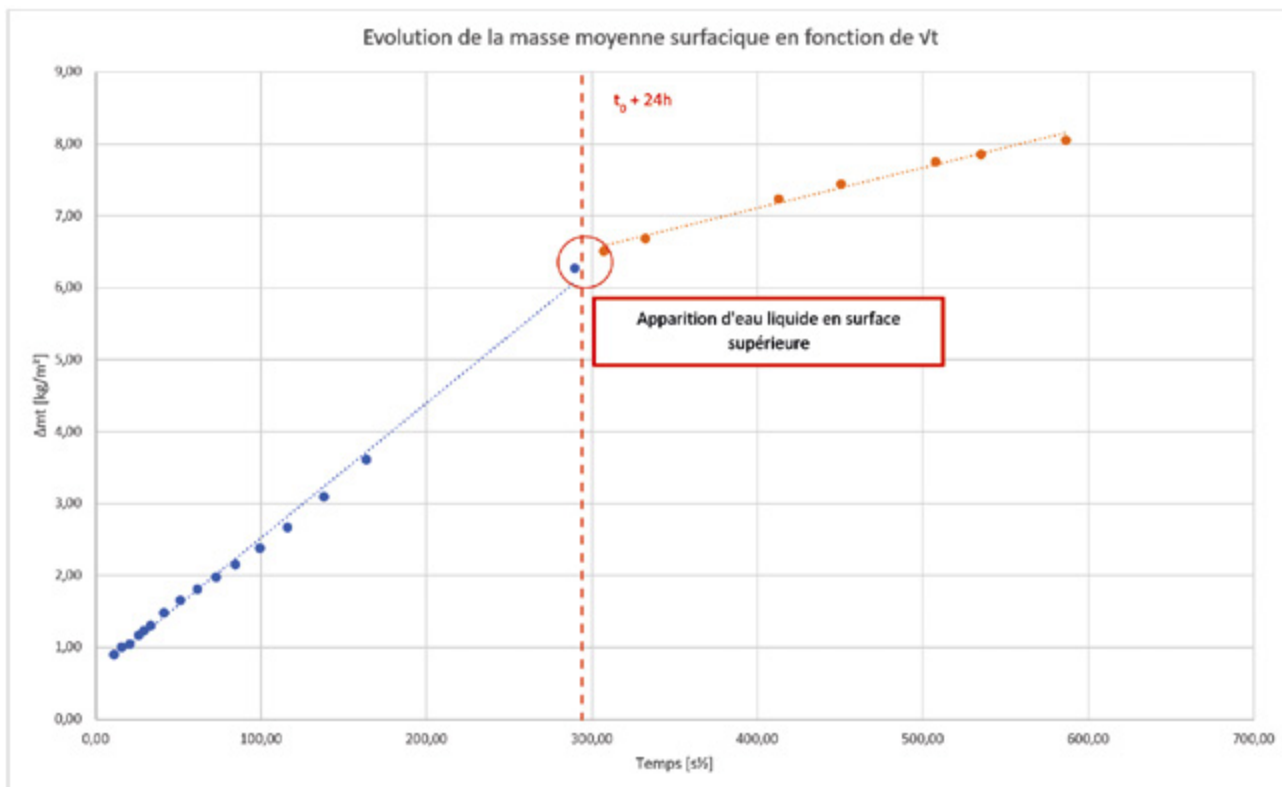
FIGURE 30 Courbe de variation de l'absorption d'eau moyenne des éprouvettes en fonction de la racine carré du temps du produit Enduit.

La Figure 30 illustre l'évolution de la masse d'eau absorbée en fonction de la racine carré du temps qui permet de déterminer le coefficient $A_{w,24}$ indiqué dans le Tableau 26 situé en dessous de la courbe.

Référence des éprouvettes	Coefficient $A_{w,24}$ en $\text{kg}/(\text{m}^2 \cdot \text{s}^{1/2})$
AERO-E-15	6.95
AERO-E-16	7.46
AERO-E-17	7.32
Moyenne	7.24

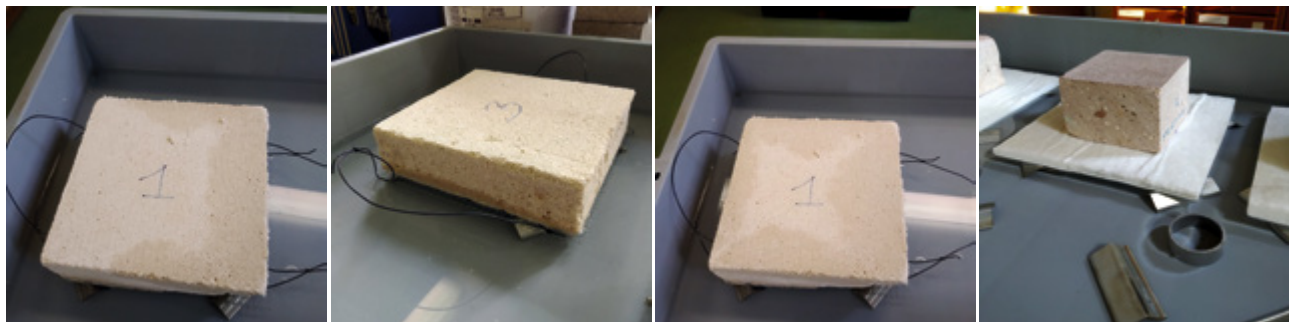
FIGURE 31 Photographies des éprouvettes lors des essais d'absorption capillaire.

La Figure 31 suivante illustre les remontées capillaires dans les éprouvettes.
